## Sölvesborgs slottsruin

### Nya undersökningar på borgkullen

Av ANN-MARIE FRANK

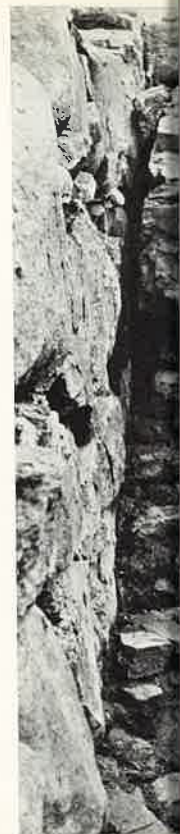
Fig. 2. Porthuset. Från nordnordväst.

Fig. 2. Porthusets östra del (fig. 1 c). I hörnet till vänster anfang till tunnvalv. Från nordnordväst. Foto förf.

De bevarade tegelresterna i denna östra del av porthuset var inte stora. På sydmuren, på en sträcka av ca en meter, var två skift bevarade. I det östra hörnet fanns även anfanget till ett tunnvalv (fig. 2), men i så dåligt skick att det inte kunde restaureras utan måste borttagas. Med tunnvalvet hörde också en rad tegel längs sydväggens insida samman. Denna verkade att kunna vara sekundär i förhållande till gråstensmuren. Några spår av eldstad fanns inte här men däremot i den tidi-

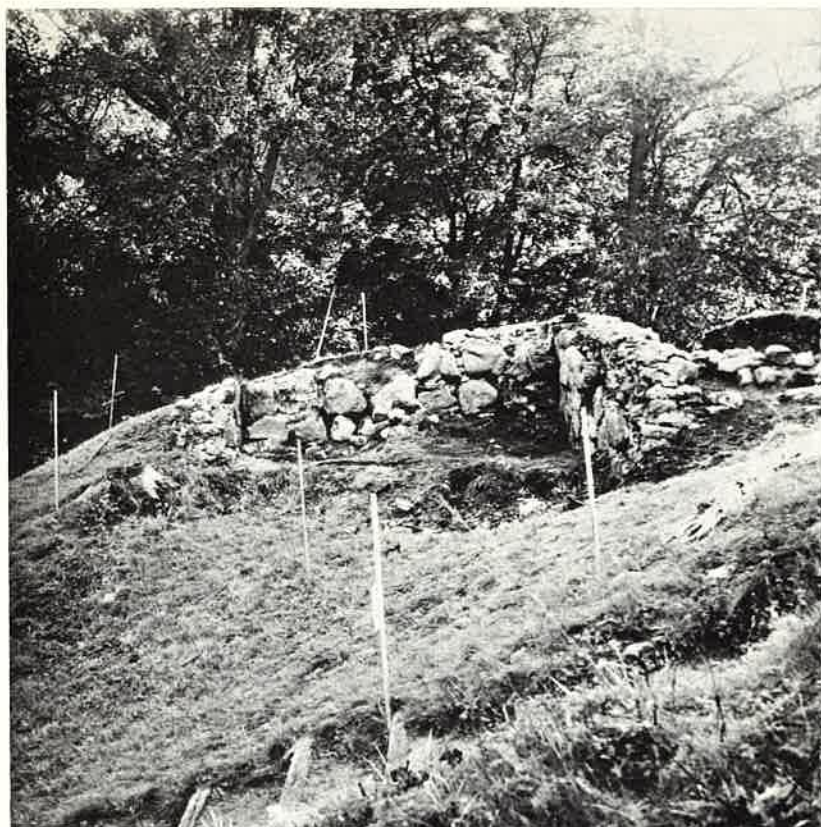
Fig. 3. Porthusets östra del efter friläggning. Från västsydväst. Foto förf.

gare restaurerade delen. Vad som finns kvar är hela den östra gavelmuren och hela den södra muren (fig. 3). I denna ligger också trapphalsen, vars båda sidomurar är bevarade (fig. 4). Av själva trappan hittades dock inga spår. Av de andra två väggarna finns bara mycket små bitar kvar. Något underligt är att det inte ens under markytan finns några spår.

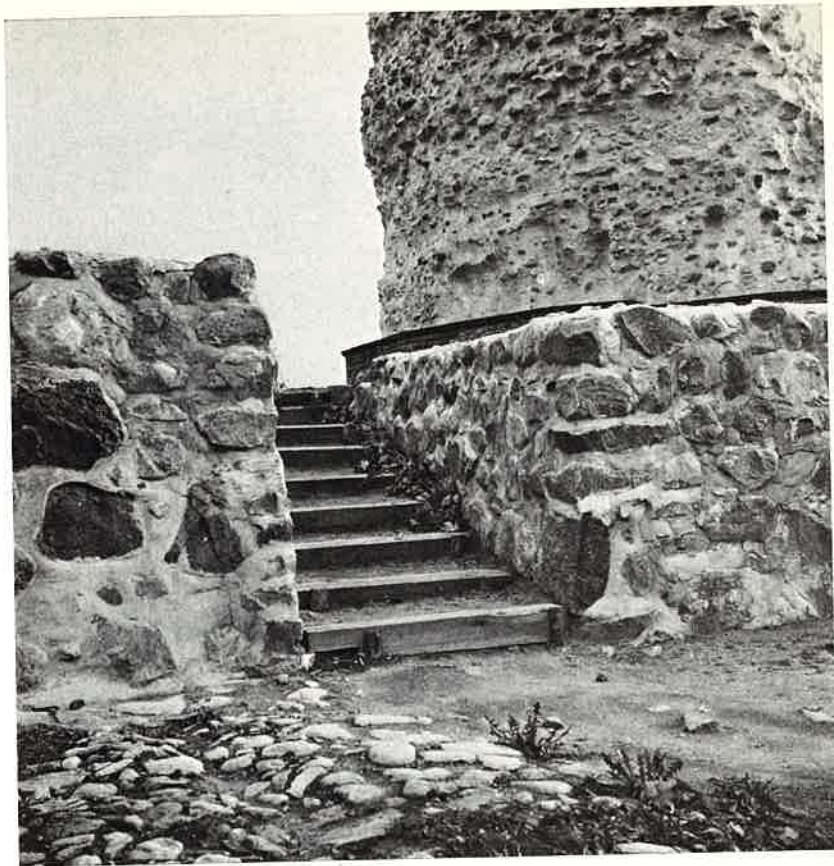
Fig. 4. Del av det restaurerade porthuset med trappan upp till borggården dragen genom den gamla trapphalsen. Från norr. Foto förf.

översta del lagts om och leder nu upp till borgkullen genom porthusets trapphals.

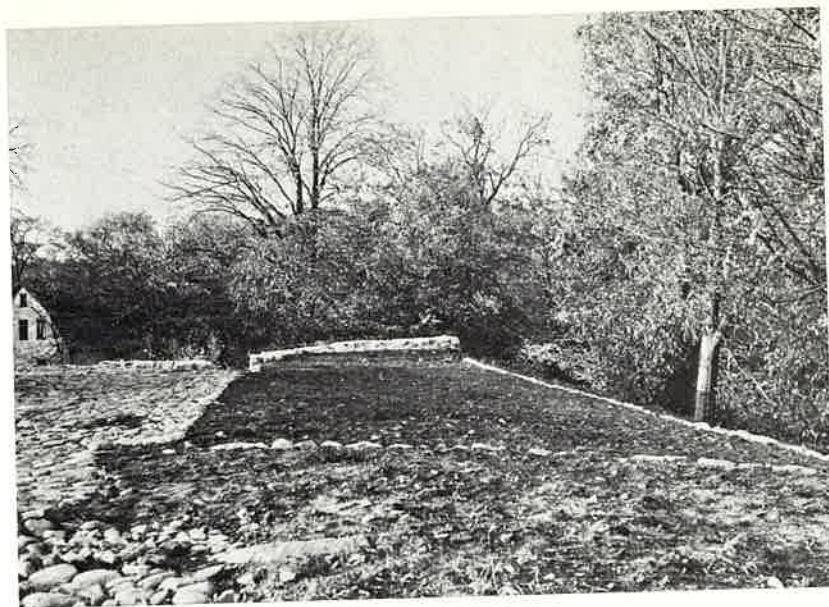
Fig. 6. "Norra längan" efter undersökning och igenläggning. Mursträckningarna markerade med gråstenar. I bakgrunden Porthuset. Från sydsydöst. Foto förf.

påträffas nära den nuvarande markytan bör vara yngre än detta år. På borgkullens östra del, närmare bestämt utmed branten mot nordöst, uppfördes, som också tidigare sagts, 1623—24 ett tvåvånings korsvirkeshus (Kindström: "norra längan"), här fig. 1 d. Det är dettas grundmurar som nu är markerade med gråsten och går intill den halva av porthuset som trappan numera går igenom (fig. 6). Huset skall ha haft två skorstensstockar, vilket stämmer med vad som framkom vid utgrävningen.

Av de tre längor som ovan beskrivits har mursträckningarna i den "norra" och "östra" markerats med gråstenar och marken har för övrigt åter fått bli gräsmatta (fig. 6). Det betyder visserligen att man inte kan se de intressanta tegelkonstruktioner som framkommit, men det är å andra sidan det enda sättet att bevara dem för framtiden. Vid konserveringen av porthuset har principen varit att inte bygga till någonting som inte fanns bevarat. Sålunda har inget tegelskal murats upp som fallet är i den västra halvan, eftersom vi inte vet hur ett sådant sett ut och inte heller om det ursprungligen funnits. I stället har de mycket dåligt bevarade valvresterna tagits bort. De ojämnheter och håligheter som fanns i muren har murats i med gråsten och kalkbruk, dock utan att nämnvärt höja muren. På murarnas utsida har gjutits ett betongstöd. Det gamla kullerstensgolvet har rensats upp och bildar nu en plåtå på vägen uppför borgkullen. Den gamla jordtrappan har också i sin

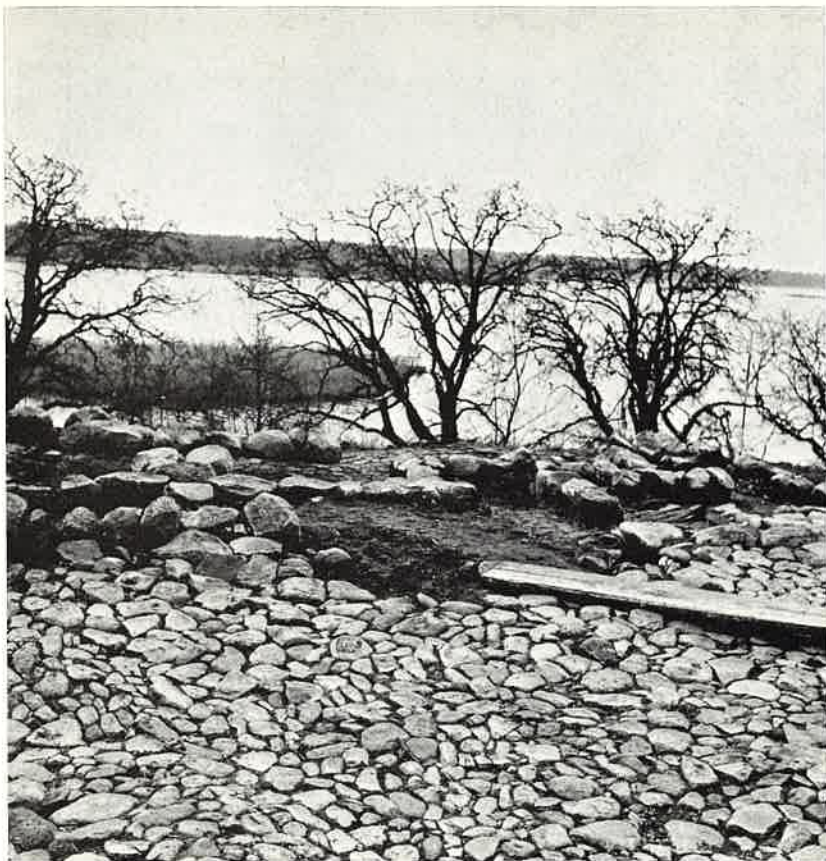
Fig. 9. "Östra längan". Södra delen med rader av gråsten som indelar området i små "bås". Från norr. Foto förf.
